古写真から見た大正期までの日本街並み史概観

Overview of the Townscape History in Japan up to Taisho-era Based on the Old Photographs

相羽 康郎 | Yasuo AIBA

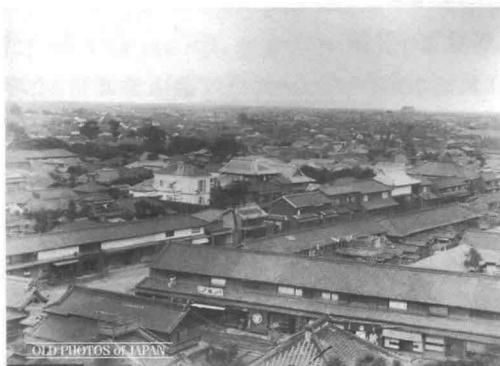
[写真6] 同上 1890年代 c

この時期から約30年後の1890年代パノラマ写真[写真6]を比較すると、興味深いことに外周部の長屋が閉鎖的な白壁から開放的な町屋へと変更されている。屋根・外形

など建物本体は変わらず、壁面部分のみが改修され、店舗機能を持った町家へと、その用途も転用されている。また払い下げが個別に行われたのか、長屋の一部分が独立して建て替えられている個所もある。そのうちの1か所では三角屋根のかなり大きな建物が建設されている[写真6右側外]。

一般的には、公共施設用地(公園や官庁建築等)、民間払下げによるお屋敷街などの住宅地、空地(茶や桑などの畠も含む)等に変化した。街並みについては一部囲いの長屋を町家に改造した事例に見られる継承の他、景観としては長屋が取り払われるなど大きな変化をした一方、内部が洋風邸宅や公共施設に変化しても街区周りが長屋から塀などに変化しつつ囲いのあるパターンは継承した。武家屋敷の長屋が町家にリフォームされた事例を東京港区芝愛宕山からのパノラマ写真に見ることができる[写真5、6]。

一方、武家屋敷内部では、建物の形がかなり変化しており、新たな使用者がその目的に応じて建て替えたものと考えられる。

古写真のうち最も新しい1900年代のパノラマ写真は、基本的に1890年代のパノラマ写真からの変化は小さい。

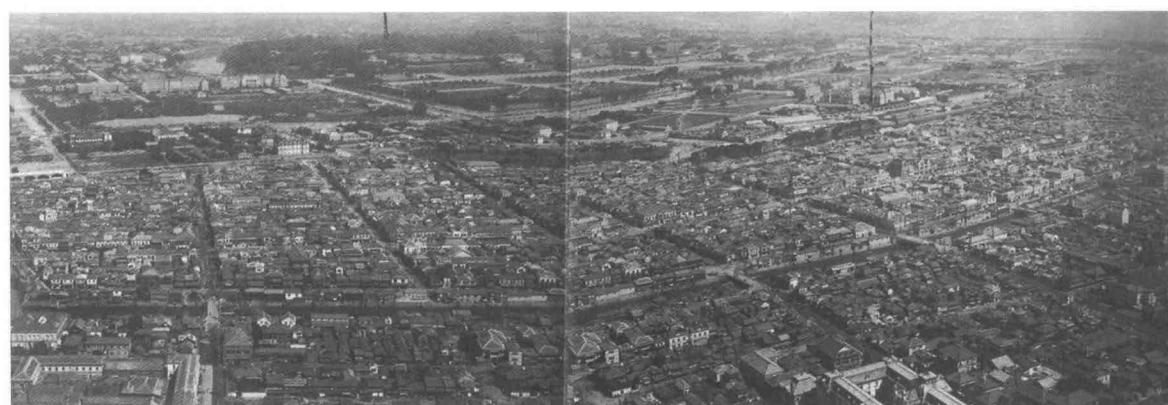
[写真7] 銀座上空からのパノラマ d

明治37年(1904)に撮影された¹⁰パノラマ写真からは、明治初期の大火灾後に計画実施された銀座煉瓦街のその後の外観を見出すことができる。銀座通り沿いに並ぶ、統一的な煉瓦壁と思われる建物が連続屋根のもとに連なっている。明治7年の銀座通り完成直後にはジョージアンスタイルの街並みが写真に残っているが、数年後にはすでに1階アーケード部分への増築、2階バルコニーへの増築や、和風看板の設置などが見られ、その後も表層は改変されてほとんど原形はとどめていない区間もあるけれども、パノラマ写真では同じ屋根の連続と、壁面の意匠の継承部分が確認され、銀座通り西側建物の壁面で2階バルコニーと壁面が原形を留めていると確認できる区間は1/3程度あり、大きな骨格的な外観および街並みとしての外形は継承されている。これらはパノラマ写真で、上空から屋根が主体の伝統的な町家等とは区別できる壁面主体のパターン

さらに、周辺の街区にも明らかに町家とは異なる壁の立った外観の建物が広く分布している。「明治の東京計画」¹¹卷末図版4の煉瓦造建物の分布図面によれば、銀座通りを中心に東西方向は数寄屋橋から三原橋、南北方向は新橋から京橋までかなり広い範囲にかけて、街区外周に煉瓦造のおもに3連棟以上の西洋長屋と個別家屋が建設されており、その範囲をパノラマ写真で検証すると、わかりづらい箇所も多いけれどもおおよそ重なるものと想定できる。

銀座4丁目の服部時計店のドーム状の塔屋を持った独特の外観も見ることができる。

パノラマ写真には、三原橋を越えた西側にまで、同じ壁面からなる建造物が目立つ。数はわずかであるが銀座の連棟式ではなく個別の2~3階建て店舗併用住宅があり、やや規模の大きな商社ビルと想定される建物では煉瓦造と想定できる2~3階建ての建造物が目立つ。銀座煉瓦街が出現し、その建設に従事した大工・工務店が身近に存在したことがこのように周辺へ煉瓦造の普及を及ぼしたと考えられる。三原橋の西側ではその他にも、大規模な公共建造物が煉瓦造や石造などの建造物として2階以上の大きな壁面を見せていている。

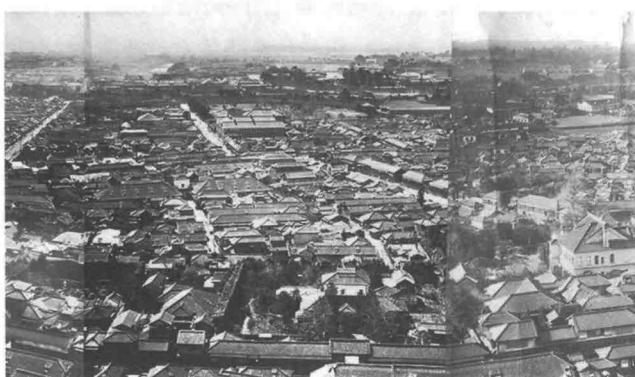
[写真8] ニコライ堂からの眺望 東方向 e

またニコライ堂を中心とする円周状に強く連続する屋根が半周近く並んでいるのも、武家屋敷の外周にあたる。強く連続する屋根[写真8、9上部3~4割あたりの水平方向]は武家長屋と想定され、愛宕山のように町家に改造されていた可能性が高い。江戸切絵図等によれば、この半周の神田に近づく4街区[写真8]はこの道路を挟んで日本橋側

が町地、御茶ノ水側が武家地であったがパノラマ写真8では両側とも町家である。その箇所より西側は両側とも武家地であったが、神田に近い方は建て替えられた町家が多くなっており、屋根高さにずれが見られる町家の連続する街並みとなっている。

特筆すべきは、他の町家よりも勾配の急な揃いの屋根が連続している様を確認できる室町通りから北上して本郷通りにつながる神田地区の沿道[写真8上部4割左1/5から右上方への直線]である。ここは明治初期に複数の大火に見舞われた地区で、1881年に火防線に指定されて、一斉に同じような防火造の蔵造りが並んだ沿道であり、京橋以北の日本橋通りから同様の街並みが連続する路線である。屋根の厚さが大きく、重厚な塗り込めの街並みと想定される。川越の蔵造りが見倣ったといわれる江戸の蔵造りはこの圧倒的な街並みであった。

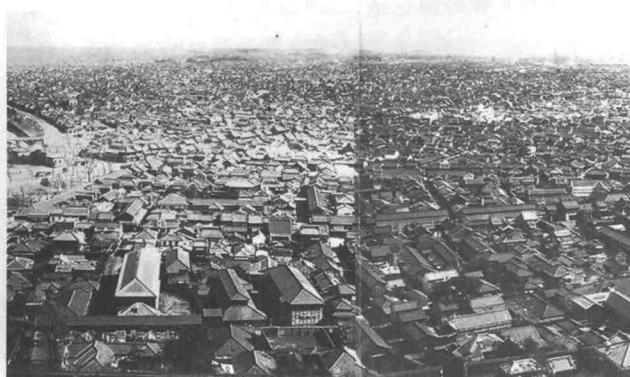
[写真9] 同左 南方向 e

周辺は武家屋敷地であったが、その名残を見ることが可能で、街区の周りが堀・長屋で囲まれて、整然とした外観が確認できる。ニコライ堂直下西側で西へ伸びる狭い街路、これと並行する南側の街路[写真9の最下方]などに、1階一部2階の長屋と堀が連続して並ぶ街並みを確認できる。武家屋敷の長屋がそのまま継承されているのかは明らかでないけれども、沿道際に白壁の長屋・町家が整然と連なるパターンは踏襲されている。
